GYLON EPIX® Style 3504

Case Study: Multinationale Chemieverarbeitung

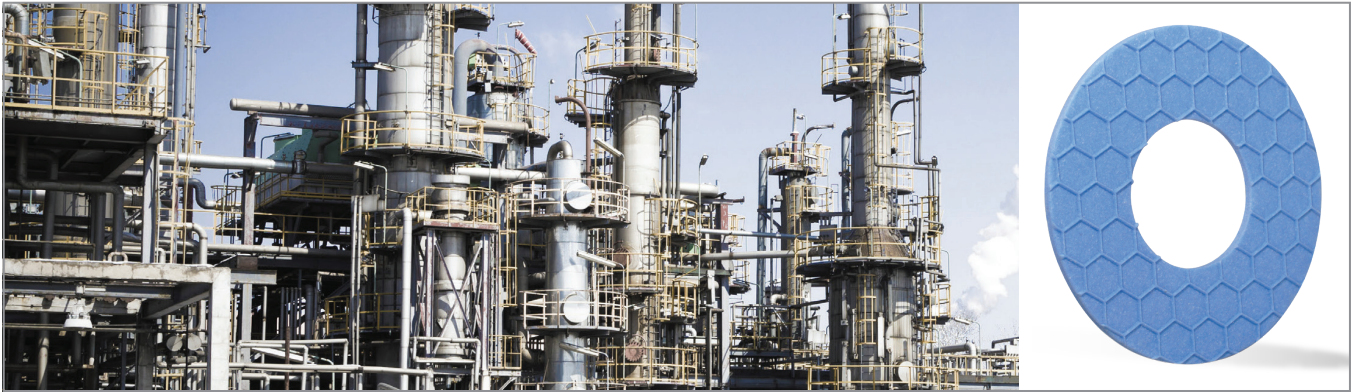
Zwei GYLON EPIX® Style 3504 Testdichtungen wurden installiert und zehn Monate später bei der geplanten Wartungsarbeit ausgebaut und begutachtet. Der Abdruck der Flansche war deutlich sichtbar und zeigte, dass sich die Dichtung an die versetzten Flanschflächen sehr gut angepasst hat. GYLON EPIX® 3504 zeigte absolut keine Anzeichen einer Leckage während des gesamten Testzeitraums und zeigte eine sehr gute chemische Beständigkeit gegen die abzudichtenden Medien.

Die zuvor verwendete Gummi-Stahl-Dichtung hatte sich durch mangelnde chemische Beständigkeit zersetzt und in Folge davon massive Leckagen verursacht. Garlock GYLON® ist mit einem speziellen Verfahren aus hochwertigem PTFE hergestellt und sichert damit die Betriebssicherheit chemischer Anlagen, auch in extremen Betriebsbedingungen.
